## Методи визначення технічного стану водопропускної труби з аналізом необхідних ремонтних робіт

**Постановка проблеми.** Водопропускна труба розміщена під залізничною колією Хмельницькій області, Кам'янець-Подільський район. Водопропускна труба є унікальною спорудою, яка має не лише фізичне значення для регіону, а й історичною культурною спадщиною, яка побудована в 1912-1914 рр. з каменю. Подібних споруд в Україні знаходиться надзвичайно мало.

**Виклад основного матеріалу.** Водопропускна труба перетинає балку, під час обстеження балка суха без наявності тимчасового водотоку долини із задернованими схилами. Водопропускна труба розташована під залізничною колією на км 217 ПК 1 + 21, Хмельницька область, Кам'янець-Подільський район.

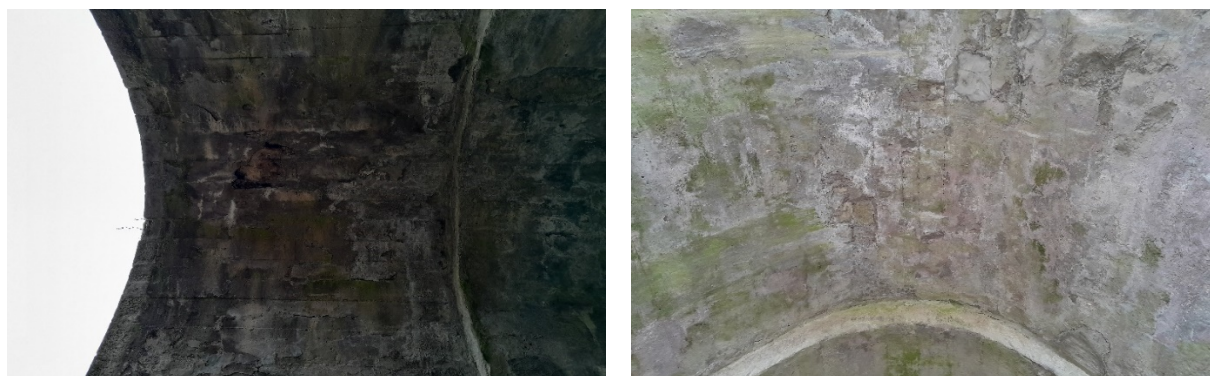
На основі проведених обстежень встановлені наступні дефекти ланок водопропускної труби: пошкодження розчину кладки (Ланка 1 — 9); порожнини в камені (Ланка 1 — 9); втрата розчину кладки (Ланка 1 — 9); вивали фрагментів кладки (Ланка 1 — 9); висоли на поверхнях кладки (Ланка 1 — 9); тріщини кладки (Ланка 1 — 9); сліди вилугування бетону; пошкодження бетону від вилугування; пошкодження захисного шару бетону (Ланка 1 — 9); тріщини в розтягнутому бетоні (Ланка 1 — 9); поздовжні тріщини бетону (Ланка 1 — 9); численні тріщини (Ланка 1, 2, 9); наявність окремих тріщин, волосяна сітка тріщин (Ланка 1 — 9); раковини на зовнішній поверхні елемента (Ланка 1 — 9); замокання на зовнішній поверхні елемента, фільтрація води крізь елемент (Ланка 1 — 9).

Рисунок 3 — Ланка 1 - 2 Сліди вилугування бетону. Пошкодження бетону від вилугування, раковини бетону

Технічний стан ланок труби – Стан 3 «Працездатний» [10] на межі із Станом 4 «Обмежено працездатний» [10].

3. Виконати забезпечення відсутності фільтрування води через ланки водопропускної труби, за рахунок ін'єктування гідроізоляційного розчину.

Рекомендовано виконати заходи з підвищення міцності бетону конструкції на ланці 1 — 9, що в свою чергу передбачають застосування ін'єктування, просочення цементно-полімерними та клейовими композиціями.

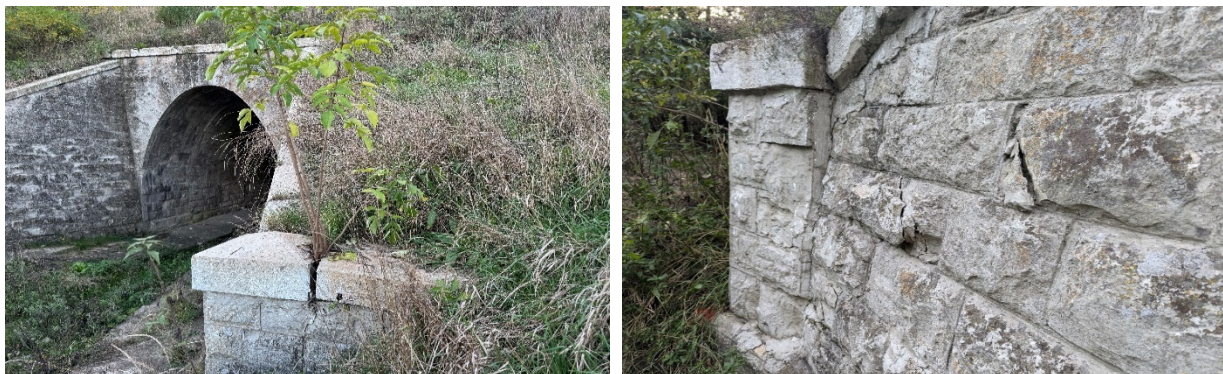
По оголовкам, під час обстеження виявлено дефекти: пошкодження розчину кладки (вхідна, вихідна); порожнини в камені (вхідна, вихідна); втрата розчину кладки (вхідна, вихідна); вивали фрагментів кладки (вхідна, вихідна); висоли на поверхнях кладки (вхідна, вихідна); тріщини кладки (вхідна, вихідна); порость рослин (вхідна, вихідна); замокання на зовнішній поверхні елемента, фільтрація води крізь елемент.

Рисунок 4 — Порость рослин, вихідний оголовок, руйнування кам'яних елементів

Також в зоні оголовків рекомендується частково розкрити конструкції порталу та відкисних стінок для відновлення гідроізоляції та влаштування цементної відмостки для запобігання розмиву ґрунту та замокання склепіння в зоні порталльної стінки.

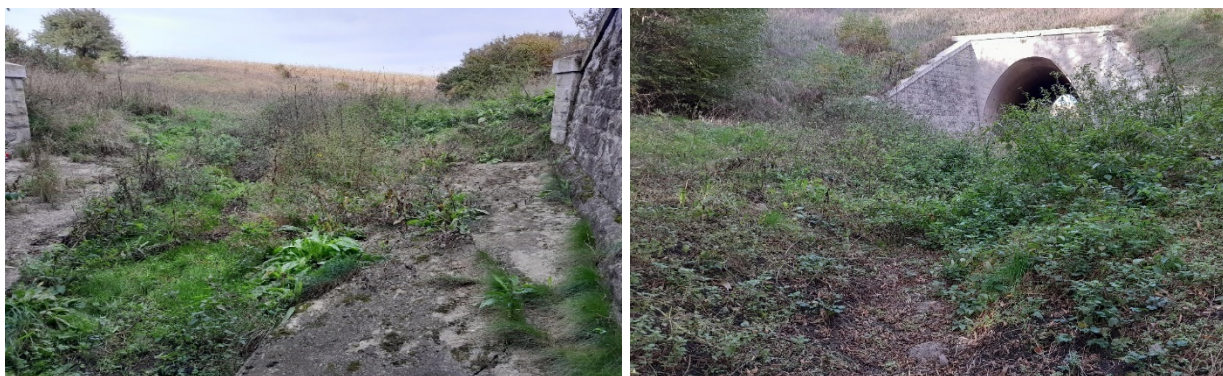
По руслу призначено технічний стан «Стан 4. Обмежено працездатний» [10]. Виявлено заростання русла деревами та чагарником, замулювання живого перерізу отвору труби, підмивання водою конструкції русла в середині труби. Приклад стану русла наведено на рис. 5.

Рисунок 5 — Заростання русла деревами та чагарником

5. Руслло потребує чищення від дерев, чагарників, покіс трав, а також профілювання внаслідок акумуляцію ґрунтового наносу.

Необхідно виконати заходи з укріплення русла кам'яною накидкою, шар кам'яного матеріалу повинен складати до 0,5 м.

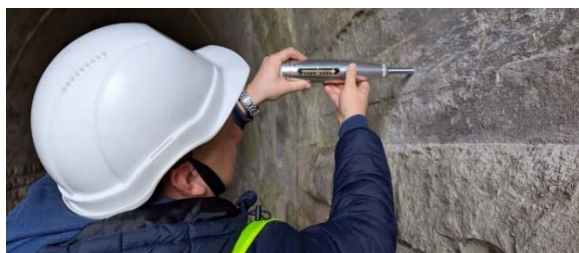
Результати досліджень фактичної міцності бетону елементів конструкції на стиск (при їх середніх значеннях) становить: бетон оправи, ланка (секція) 2 — 16,0 МПа.

Рисунок 9 — Визначення поверхневої міцності бетону на тиск, місце випробування — Ланка 2
