DOI: [https://doi.org/10.32515/2664-262X.2023.8\(39\).1.57-66](https://doi.org/10.32515/2664-262X.2023.8(39).1.57-66)**М.В. Гаркуша**, доц., канд. техн. наук*Національний транспортний університет, м. Київ, Україна**e-mail: mykola.harkusha@ntu.edu.ua*

Впливу корозії на технічний стан дорожніх водопропускних труб та сучасні методи їх ремонту

The Impact of Corrosion on the Technical Condition of Road Culverts and Modern Methods of Their Repair

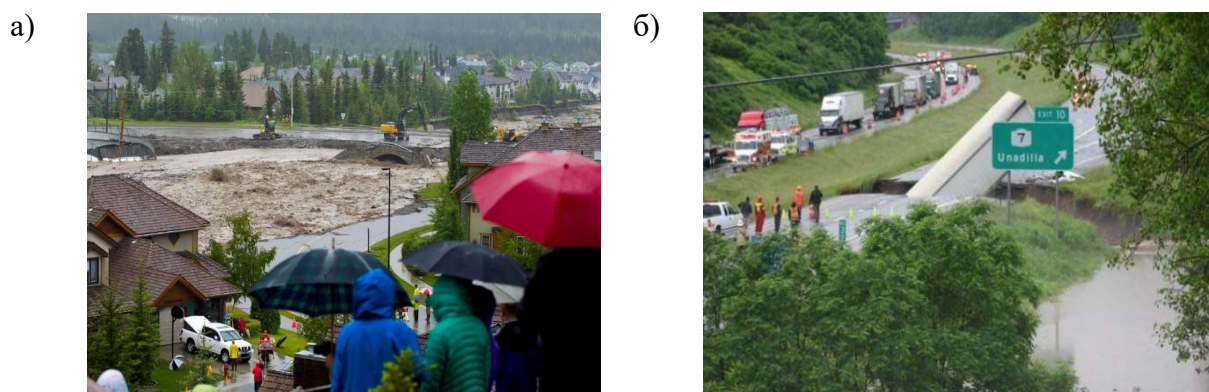
Рисунок 1— Результати повені

Так, наприклад, в 2013 році в місті Кенморі, Альберта (Канада) внаслідок тривалих сильних дощів сталася велика повінь та було зруйновано практично всі малі мости та водопропускні труби, було завдано збитків, щонайменше на 6 мільйонів канадських доларів (рис. 1, а). При аналізі та дослідженні водопропускних труб було виявлено недоліки з проєктування, значною корозією окремих елементів, а також неефективність гасників енергії, в тому числі за рахунок гідравлічного стрибка, що спричинило руйнування [4]. Варто зазначити, втрата цілісності водопропускної труби може призвести до тимчасового або довготривалого закриття руху автомобільною дорогою, а також значних витрат відновлення або повну заміну дорожньої водопропускної труби. Крім того, повне обвалення водопропускної труби може спричинити велику загрозу безпеці автомобілістів. Саме така катастрофа сталася в штаті Нью-Йорк на автомобільній дорозі I-88 28 червня 2006 р. (рис. 1, б) [5].

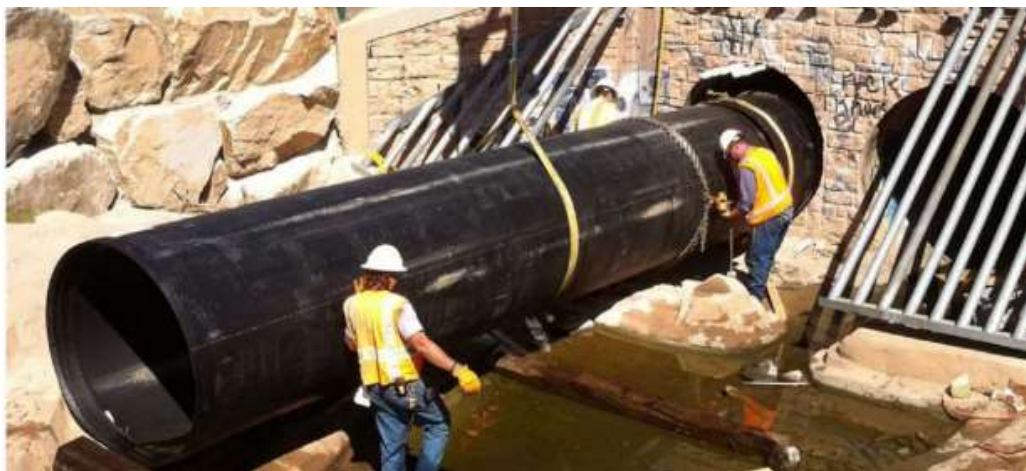
Рисунок 2—Відновлення дорожньої водопропускної труби ковзанням
Джерело: на підставі [30]

Методи відновлення. Чотири найпоширеніші способи модернізації металевих водопропускних труб: ковзання (метод гільзування), затвердіння на місці (торкретування, метод «гнучкої труби»), наплення вкладишів і розрив труб. Серед представлених методів, як показано на рис.2, ковзання є найбільш часто використовуваним методом для комплексної модернізації металевих водопропускних труб [30].
