## Методи визначення технічного стану водопропускної труби з аналізом необхідних ремонтних робіт

**Постановка проблеми.** Водопропускна труба розміщена під залізничною колією Хмельницькій області, Кам'янець-Подільський район. Водопропускна труба є унікальною спорудою, яка має не лише фізичне значення для регіону, а й історичною культурною спадщиною, яка побудована в 1912-1914 рр. з каменю. Подібних споруд в Україні знаходиться надзвичайно мало.

**Виклад основного матеріалу.** Водопропускна труба перетинає балку, під час обстеження балка суха без наявності тимчасового водотоку долини із задернованими схилами. Водопропускна труба розташована під залізничною колією на км 217 ПК 1 + 21, Хмельницька область, Кам'янець-Подільський район.

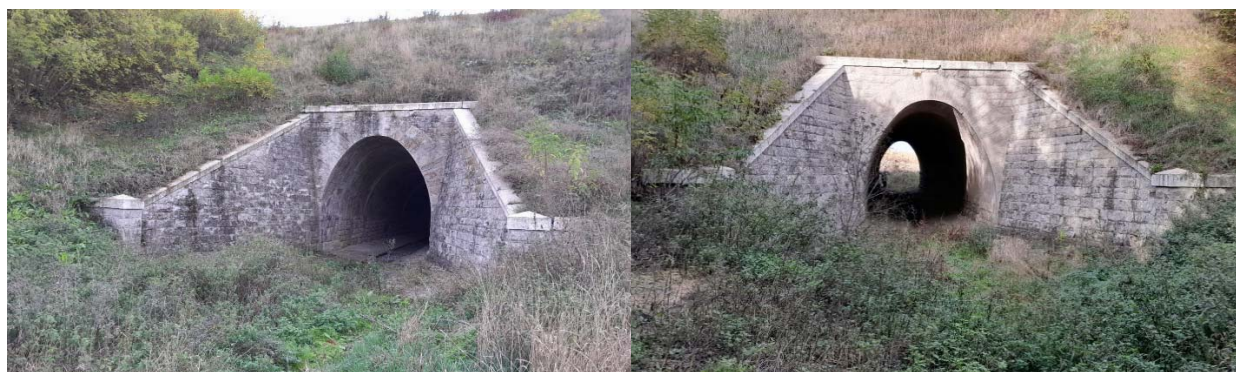
Рисунок 1 — Розміщення водопропускної труби через балку на карті

Верхній б'єф, вхідний отвір (ліворуч за ходом пікетажу з/д колії)

Нижній б'єф, вихідний отвір (праворуч за ходом пікетажу з/д колії)

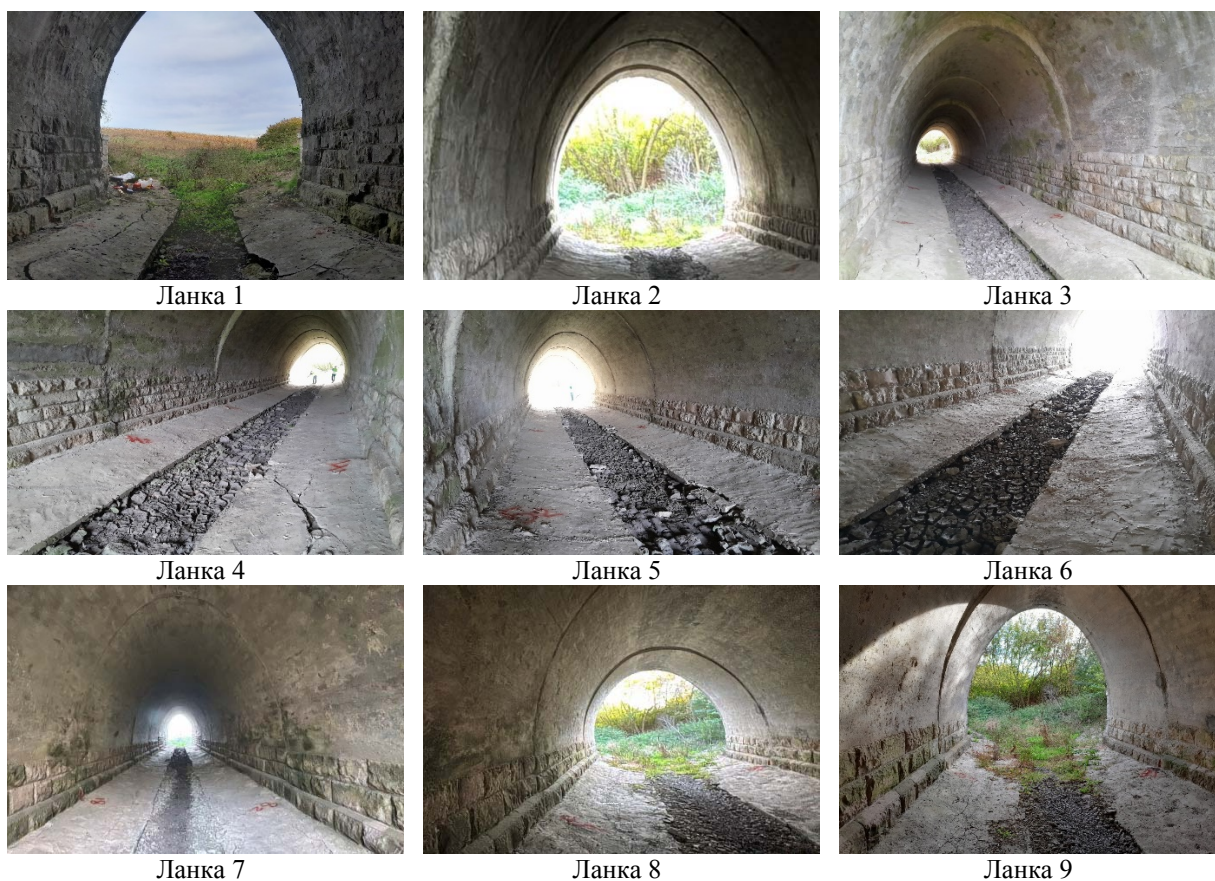
Рисунок 2 — Вигляд ланок

Вигляд ланок наведено на рис. 2. Відкісна стінка на вході в трубу — 8,4 м. Відкісна стінка на виході з труби — 7,4 м. Повна висота порталу вхідного отвору — 7,00 м; вихідного — 5,80 м. Дані по фундаментах відсутні. Обстеження підземної частини водопропускної труби не проводилося. Дно балки земляне, мулисте. Частина русла заросла чагарниками. Балка суха без наявності тимчасового водотоку долини із задернованими схилами. Обстежувалися підходи довжиною 100 м з кожного боку водопропускної труби.

На основі проведених обстежень встановлені наступні дефекти ланок водопропускної труби: пошкодження розчину кладки (Ланка 1 — 9); порожнини в камені (Ланка 1 — 9); втрата розчину кладки (Ланка 1 — 9); вивали фрагментів кладки (Ланка 1 — 9); висоли на поверхнях кладки (Ланка 1 — 9); тріщини кладки (Ланка 1 — 9); сліди вилугування бетону; пошкодження бетону від вилугування; пошкодження захисного шару бетону (Ланка 1 — 9); тріщини в розтягнутому бетоні (Ланка 1 — 9); поздовжні тріщини бетону (Ланка 1 — 9); численні тріщини (Ланка 1, 2, 9); наявність окремих тріщин, волосяна сітка тріщин (Ланка 1 — 9); раковини на зовнішній поверхні елемента (Ланка 1 — 9); замокання на зовнішній поверхні елемента, фільтрація води крізь елемент (Ланка 1 — 9).

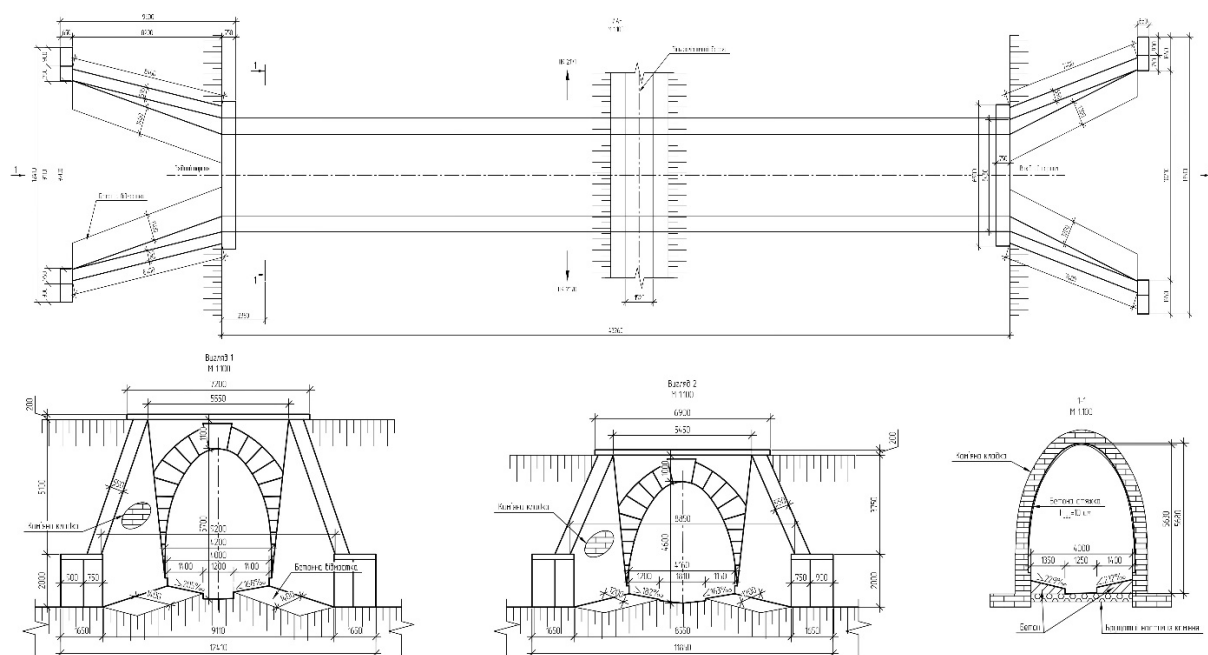
Рисунок 6 — Загальний вигляд

На основі проведених вимірів наведено загальних план споруди (рис. 6).

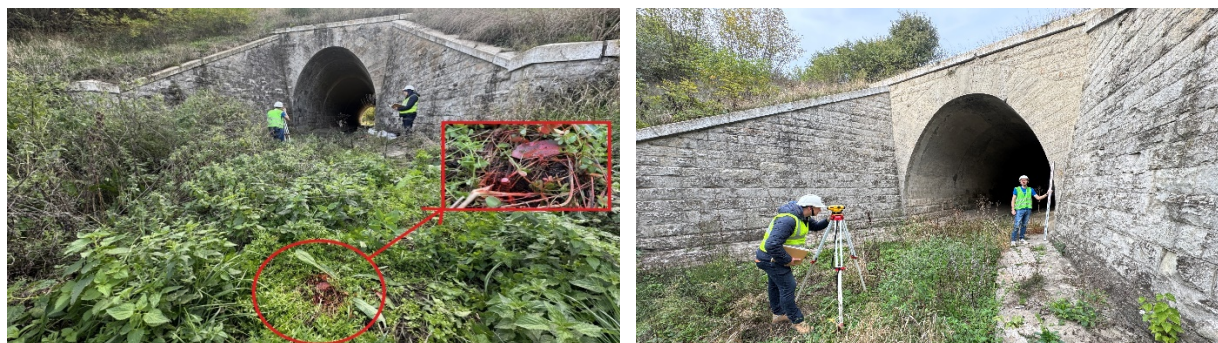
Рисунок 7 — Нівелювання споруди

Репер «RP0» = 100,000 м — металева арматура пофарбована червоним кольором діаметром 12 мм та довжиною 1,2 м забита у ґрунт у верхньому б'єфі, на вході в трубу (табл. 1, рис. 7). Результати нівелювання наведені на рис. 8. Відмітки прийняті умовні.

нівелювання зі сторони верхнього б'єфу, репер «RP0»

нівелювання зі сторони нижнього б'єфу
